# OB 12011 - Grundejerforeningen Åsen - Hovedinspektion Version 1

Grundejerforeningen Åsen - Hovedinspektion, 12011 - Grundejerforeningen Åsen

Hovedinspektion

23. sep. 2024

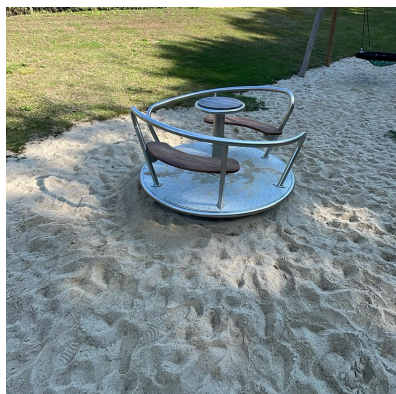
Foto nummer 2

Redskabsbillede > Karruseller

5

Der er ikke registreret afvigelser d.d.

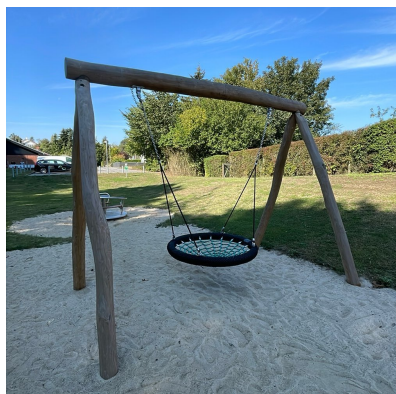
Foto nummer 3

Redskabsbillede > Gynger

5

Der er ikke registreret afvigelser d.d.

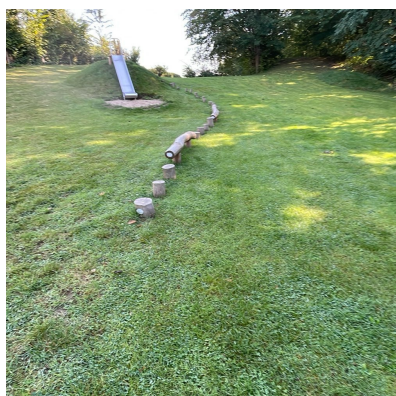
Foto nummer 4

Redskabsbillede > Del-1 Redskab

5

Der er ikke registreret afvigelser d.d.

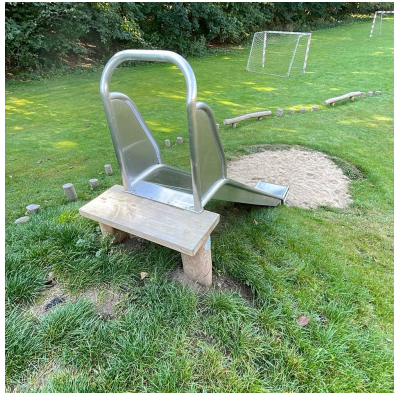
Foto nummer 5

## Redskabsbillede > Rutschebaner

5

Der er ikke registreret afvigelser d.d.
